A150PDF-3/8" ■ A160PDF-3/8"

L	D
A150PDF-3/8"	22	G 3/8"
A160PDF-3/8"	22	G 3/8"

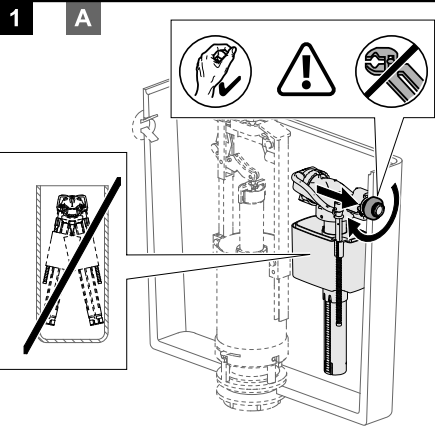
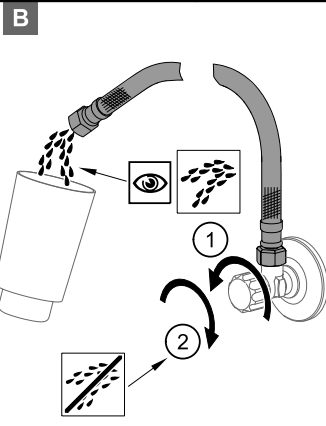
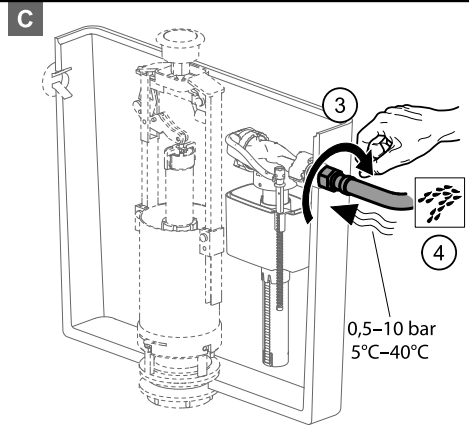
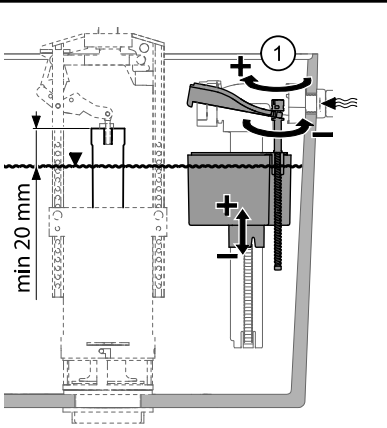
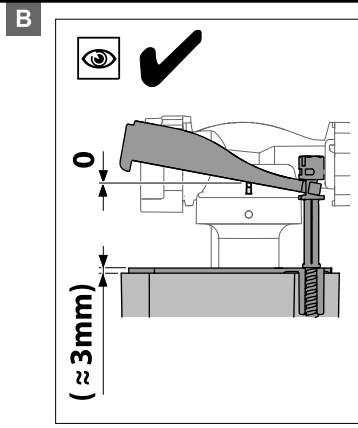
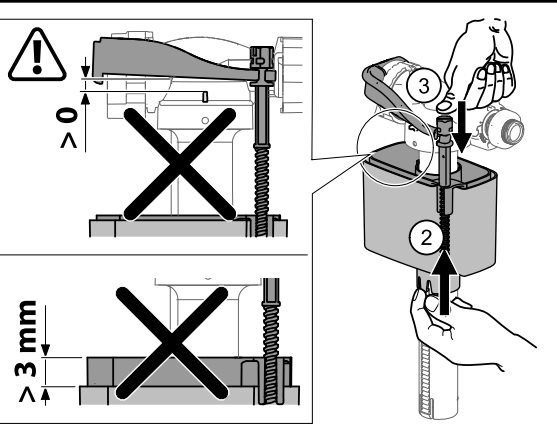
EN A plastic strainer is inserted in the inlet part of the valve body to catch any impurities in the water. The strainer is equipped with a handle for easy removal. Malfunction of the valve can be caused by clogging of the strainer, which must be removed and cleaned. Therefore, it is not recommended, especially for domestic waterworks, use water with small impurities. Pay attention to the water quality in the water supply system. In case of occurrence of impurities and alluvium in the water supply system may the valve get clogged and damaged. The manufacturer is not responsible for any damage caused in this way and cannot be covered by the warranty. The warranty conditions and the length of the warranty are listed on the website: <https://www.alcadrain.com/en/customer-services/guarantee-and-guarantee-certificate>
